## Rekapitulace naměřených hodnot

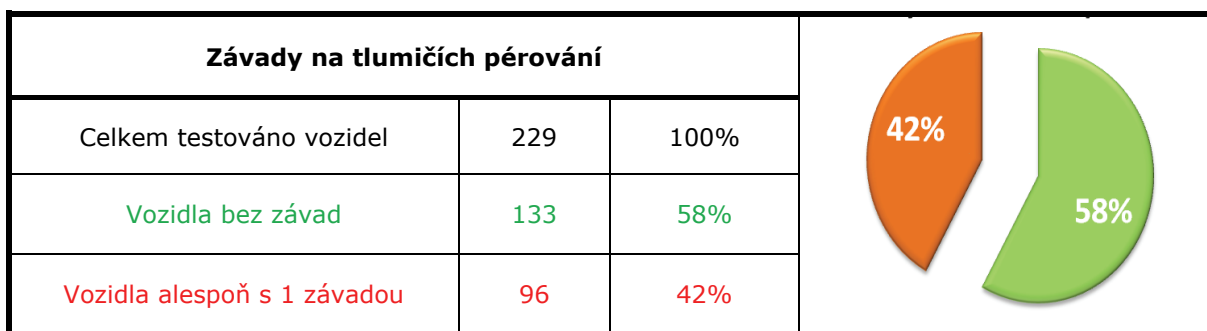
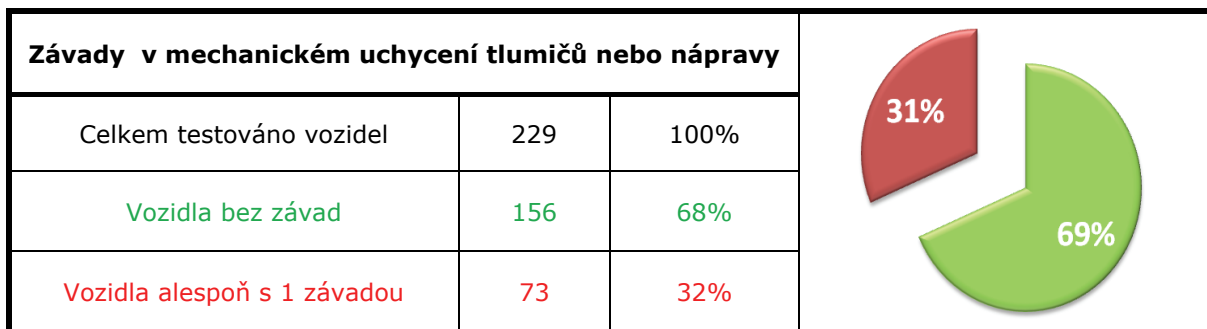
### 3. Účinnost tlumičů pérování

Stav tlumičů kontrolovali pracovníci společnosti ATAL s přístrojem ACTIA – EXPERT BENCH, řidiči obdrželi písemný doklad o stavu tlumičů včetně upozornění na nutnost případné výměny vadných komponentů.

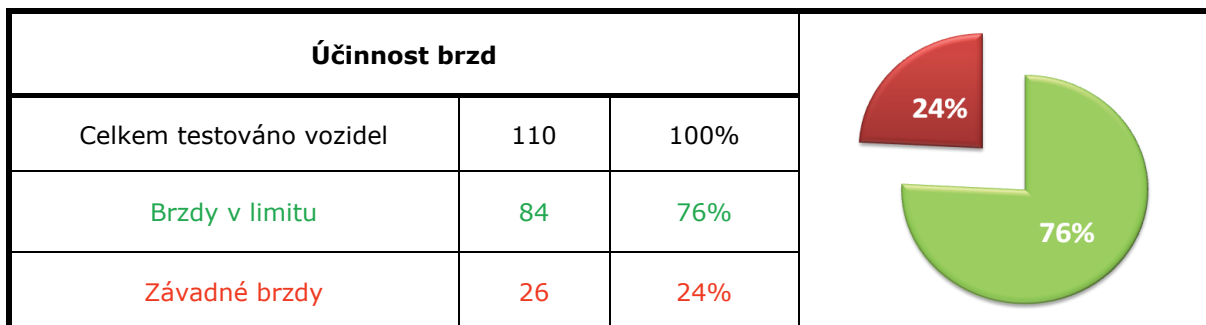
### 4. Účinnost brzd

Kontrolu na pojízdné válcové zkušební brzd - ATAL Inspekční mobilní stanice prováděli pracovníci společnosti ATAL, kteří řidičům předali protokol o účinnosti jednotlivých kolových brzd včetně upozornění na závady.

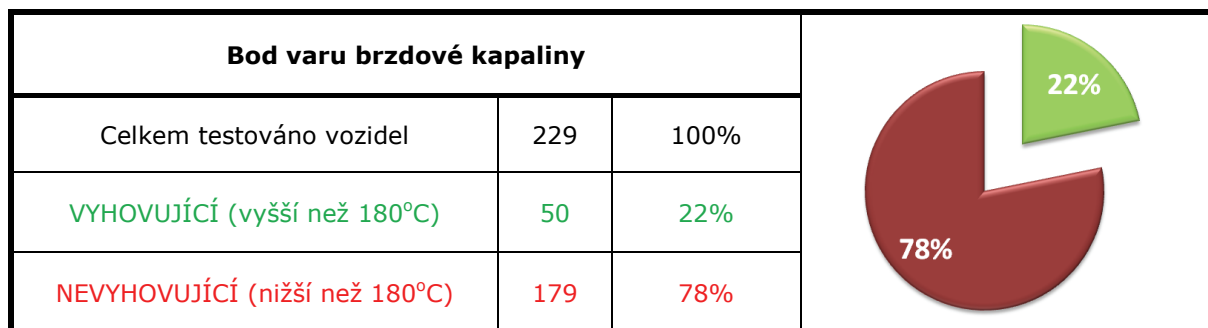
## 5. Bod varu brzdové kapaliny

Měření přístrojem ATE BFT 320 prováděl vyškolený pracovník APM Automotive přímo ve vyrovnávací nádrži nebo v měrném kalíšku. Tato metoda ponorného měření a ohřevu brzdové kapaliny je jedinou, která dává přesné hodnoty bodu varu bez ohledu na typ kapaliny. Vedle informace o aktuálním stavu brzdové kapaliny či případné nutnosti její výměny byly motoristé informováni také o možném nebezpečí při použití kapaliny s nízkým bodem varu.

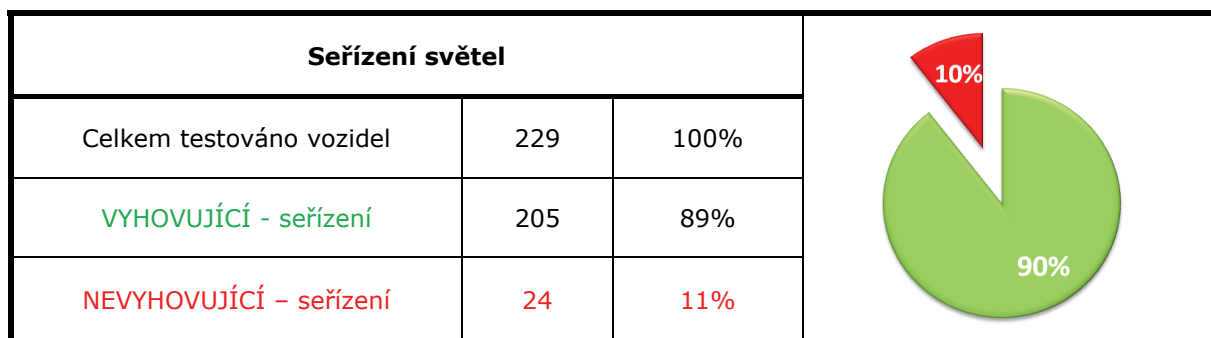
## 6. Seřízení světel

Stav seřízení světlometů byl prověřován pomocí regloskopu GAMAR DIGIT 200 na předem vyznačeném místě zajišťujícím předepsané technické požadavky. Drobné nedostatky byly pracovníky společnosti APM odstraněny přímo na místě, v případě potřeby důkladnějšího seřízení byly motoristé odkázáni na servis.
